Bauwerk (ID): 011_0172_QBW_01

Gewässer: Mamer

OWK: VI-11.b

Identifikation und Lage

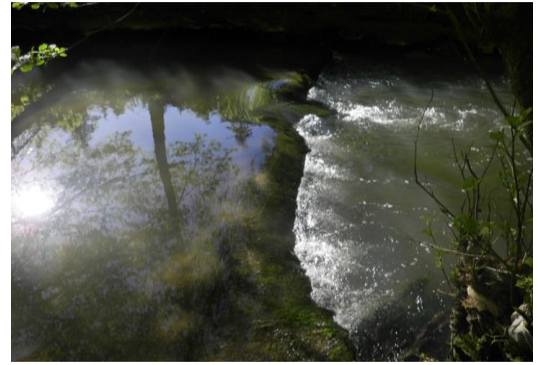
Foto: Übersicht

Bauwerkstyp	Absturztreppe
Funktion	Sohlsicherung
Funktion (sonstiges)	-
Material	Beton
Zustand	baufällig
Fallhöhe [m]	0,10
Rückstau [m]	kein
Unterwasser-Tiefe [m]	ausreichend
Wanderweg-Tiefe (Minimum) [m]	0,20
Fischschutz Rechen (nur WKA)	keine WKA keine WKA

LuxMaPro-ID	-
Maßnahmentyp	-
Maßnahmenbeschreibung	kein Maßnahmenbedarf

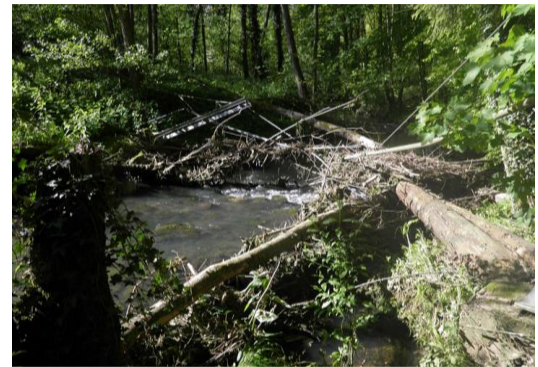
Foto: Detail

Geschiebe	voll durchgängig (Kl. 1)
Schwabstoffe	voll durchgängig (Kl. 1)
Morphodynamik	Standort teilweise beeinträchtigt (Klasse 3)
Gesamtbewertung Sedimente	2
