Bauwerk (ID): 555_0028_QBW_01

Gewässer: Péitruss

Identifikation und Lage

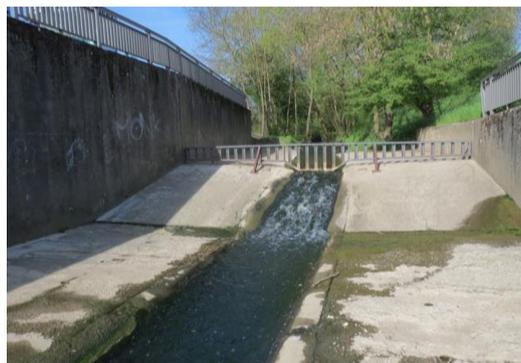
Foto: Übersicht

Bauwerkstyp	Raue Rampe
Funktion	Sohlsicherung
Funktion (sonstiges)	-
Material	Beton
Zustand	intakt
Fallhöhe [m]	0,15
Rückstau [m]	20-50 m
Unterwasser-Tiefe [m]	nicht ausreichend
Wanderweg-Tiefe (Minimum) [m]	0,10
Fischschutz Rechen (nur WKA)	keine WKA keine WKA

aufwärts	nicht durchgängig (Klasse 5)
abwärts	eingeschränkt durchgängig (Klasse 3)
Gesamtbewertung Fische	Klasse 4

Anmerkung: Wasserspiegeldifferenz: 1,25 m (In Kombination mit einer rauen Gleite oberhalb sowie Einschränkung Geschiebetrans

LuxMaPro-ID	4112
Maßnahmentyp	HY DU.01 - Wiederherstellung der ökologischen Durchgängigkeit - Querbauwerk
Maßnahmenbeschreibung	Wiederherstellung der ökologischen Durchgängigkeit - Querbauwerk - Péitruss - Hollerich - 2 - bei Friedhof (H=0,15m)
