Bauwerk (ID): 555\_0051\_QBW\_01

Gewässer: Péitruss

**Identifikation und Lage**

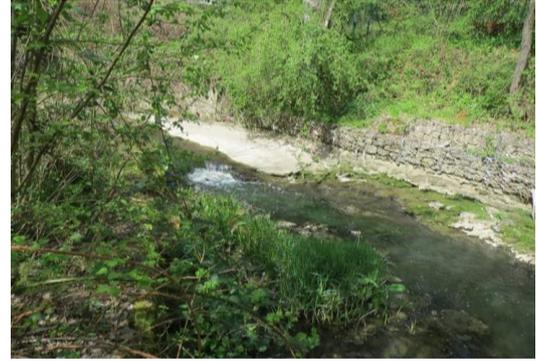
**Foto: Übersicht**

| Bauwerkstyp | Absturz |
| Funktion | Sohlsicherung |
| Material | Beton |
| Zustand | baufällig |
| Fallhöhe [m] | 0,42 |
| Wanderweg-Tiefe (Minimum) [m] | 0,10 |

| Maßnahmentyp | HY DU.01 - Wiederherstellung der ökologischen Durchgängigkeit - Querbauwerk |
| Maßnahmenbeschreibung | Wiederherstellung der ökologischen Durchgängigkeit - Querbauwerk - Péitruss - Merl - 1 - unterhalb A6 (H=0,42m) |

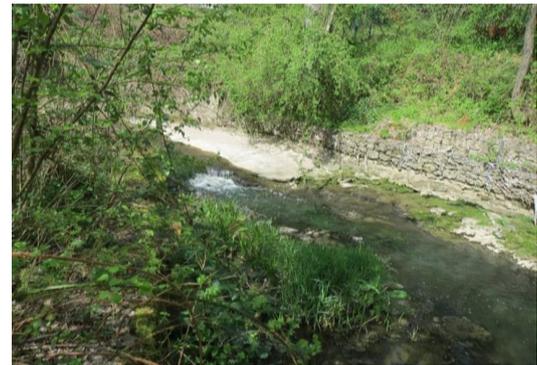
**Foto: Detail**

| aufwärts | eingeschränkt durchgängig (Klasse 3) |
| abwärts | eingeschränkt durchgängig (Klasse 3) |
| Gesamtbewertung Fische | Klasse 3 |
