Bauwerk (ID): 555_0003_QBW_02

Gewässer: Péitruss

OWK: VI-13.1.1.b

Identifikation und Lage

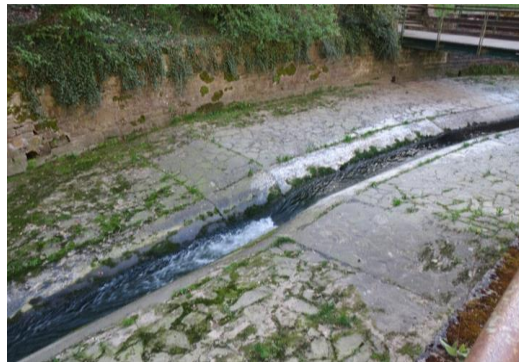
Foto: Übersicht

Bauwerkstyp	Glatte Rampe
Funktion	Sohlsicherung
Funktion (sonstiges)	-
Material	Beton
Zustand	intakt
Fallhöhe [m]	0,50
Rückstau [m]	kein
Unterwasser-Tiefe [m]	nicht erkennbar
Wanderweg-Tiefe (Minimum) [m]	0,10
Fischschutz Rechen (nur WKA)	keine WKA keine WKA

LuxMaPro-ID	4094
Maßnahmentyp	HY DU.01 - Wiederherstellung der ökologischen Durchgängigkeit - Querbauwerk
Maßnahmenbeschreibung	Wiederherstellung der ökologischen Durchgängigkeit - Querbauwerk - Péitruss - Gronn - 1 - von Viaduc bis Pont Adolphe (H=0,5m)

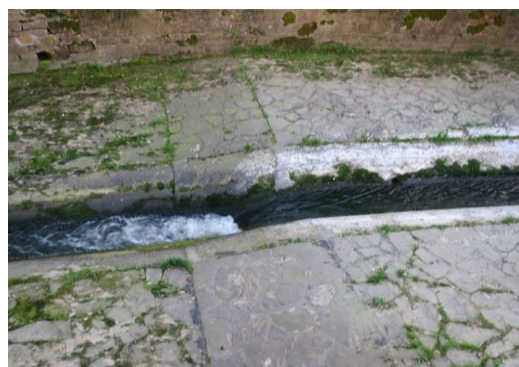
Foto: Detail

aufwärts	eingeschränkt durchgängig (Klasse 3)
abwärts	eingeschränkt durchgängig (Klasse 3)
Gesamtbewertung Fische	Klasse 3
