Bauwerk (ID): 555_0007_QBW_01

Gewässer: Péitruess

Identifikation und Lage

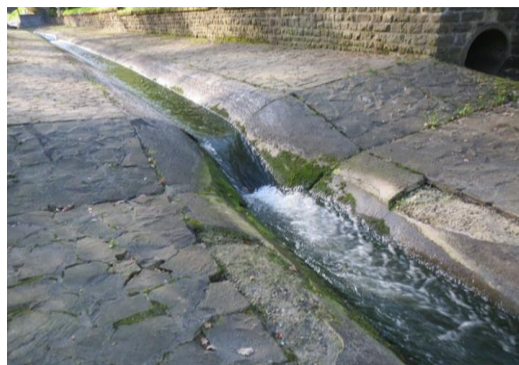
Foto: Übersicht

Bauwerkstyp	Glatte Rampe
Funktion	Sohlsicherung
Funktion (sonstiges)	-
Material	Beton
Zustand	intakt
Fallhöhe [m]	0,50
Rückstau [m]	kein
Unterwasser-Tiefe [m]	nicht erkennbar
Wanderweg-Tiefe (Minimum) [m]	0,10
Fischschutz Rechen (nur WKA)	keine WKA keine WKA

LuxMaPro-ID	4136
Maßnahmentyp	HY DU.01 - Wiederherstellung der ökologischen Durchgängigkeit - Querbauwerk
Maßnahmenbeschreibung	Wiederherstellung der ökologischen Durchgängigkeit - Querbauwerk - Péitruess - Gronn - 3 - von Viaduc bis Pont Adolphe (H=0,5m)

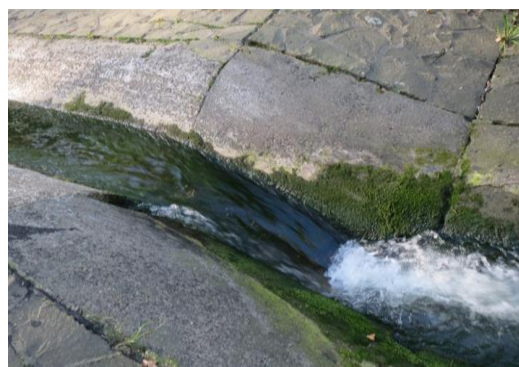
Foto: Detail

aufwärts	eingeschränkt durchgängig (Klasse 3)
abwärts	eingeschränkt durchgängig (Klasse 3)
Gesamtbewertung Fische	Klasse 3

Geschiebe	voll durchgängig (Kl. 1)
Schwabstoffe	voll durchgängig (Kl. 1)
Morphodynamik	Standort teilweise beeinträchtigt (Klasse 3)
Gesamtbewertung Sedimente	2
