Bauwerk (ID): 555_0009_QBW_01

Gewässer: Péitruess

OWK: VI-13.1.1.b

Identifikation und Lage

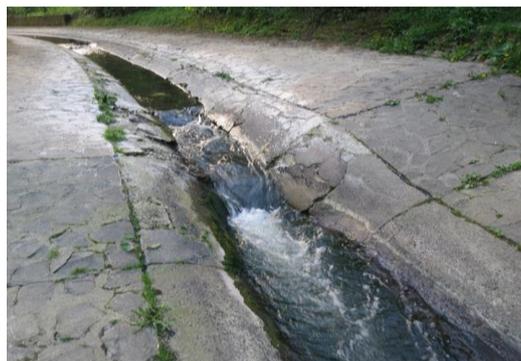
Foto: Übersicht

Bauwerkstyp	Glatte Rampe
Funktion	Sohlsicherung
Funktion (sonstiges)	-
Material	Beton
Zustand	intakt
Fallhöhe [m]	0,45
Rückstau [m]	kein
Unterwasser-Tiefe [m]	nicht erkennbar
Wanderweg-Tiefe (Minimum) [m]	0,10
Fischschutz Rechen (nur WKA)	keine WKA keine WKA

aufwärts	eingeschränkt durchgängig (Klasse 3)
abwärts	eingeschränkt durchgängig (Klasse 3)
Gesamtbewertung Fische	Klasse 3

Geschiebe	voll durchgängig (Kl. 1)
Schwabstoffe	voll durchgängig (Kl. 1)
Morphodynamik	Standort teilweise beeinträchtigt (Klasse 3)
Gesamtbewertung Sedimente	2

LuxMaPro-ID	4092
Maßnahmentyp	HY DU.01 - Wiederherstellung der ökologischen Durchgängigkeit - Querbauwerk
Maßnahmenbeschreibung	Wiederherstellung der ökologischen Durchgängigkeit - Querbauwerk - Péitruess - Gronn - 5 - von Viaduc bis Pont Adolphe (H=0,45m)
