Bauwerk (ID): 555_0010_QBW_01

Gewässer: Péitruss

Identifikation und Lage

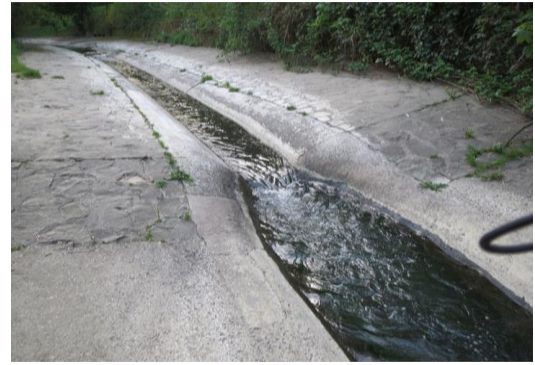
Foto: Übersicht

Bauwerkstyp	Glatte Rampe
Funktion	Sohlsicherung
Funktion (sonstiges)	-
Material	Beton
Zustand	intakt
Fallhöhe [m]	0,20
Rückstau [m]	kein
Unterwasser-Tiefe [m]	nicht ausreichend
Wanderweg-Tiefe (Minimum) [m]	0,10
Fischschutz Rechen (nur WKA)	keine WKA keine WKA

LuxMaPro-ID	4220
Maßnahmentyp	HY DU.01 - Wiederherstellung der ökologischen Durchgängigkeit - Querbauwerk
Maßnahmenbeschreibung	Wiederherstellung der ökologischen Durchgängigkeit - Querbauwerk - Péitruss - Gronn - 1 - von Pont Adolphe bis rue d'Anvers (H=0,2m)

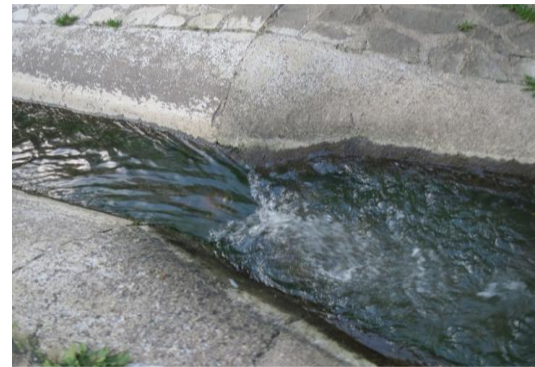
Foto: Detail

aufwärts	eingeschränkt durchgängig (Klasse 3)
abwärts	eingeschränkt durchgängig (Klasse 3)
Gesamtbewertung Fische	Klasse 3
