Bauwerk (ID): 555\_0011\_QBW\_01

Gewässer: Péitruess

OWK: VI-13.1.1.b

**Identifikation und Lage**

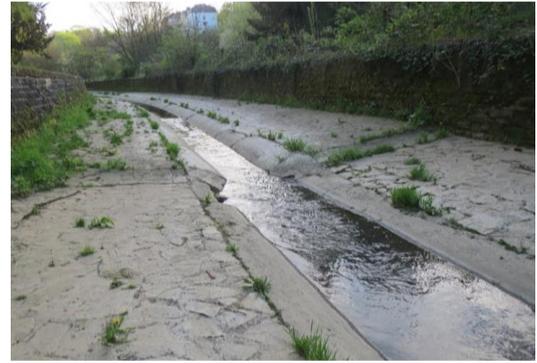
**Foto: Übersicht**

Bauwerkstyp	Glatte Gleite
Funktion	Sohlsicherung
Funktion (sonstiges)	-
Material	Beton
Zustand	intakt
Fallhöhe [m]	0,00
Rückstau [m]	kein
Unterwasser-Tiefe [m]	ausreichend
Wanderweg-Tiefe (Minimum) [m]	0,00
Fischschutz   Rechen (nur WKA)	keine WKA   keine WKA

Anmerkung: Glatte Gleite in vollständig und über weite Strecke verbautem Gewässer.

LuxMaPro-ID	4261
Maßnahmentyp	HY DU.01 - Wiederherstellung der ökologischen Durchgängigkeit - Querbauwerk
Maßnahmenbeschreibung	Wiederherstellung der ökologischen Durchgängigkeit - Querbauwerk - Péitruess - Gronn - 2 - von Pont Adolphe bis rue d'Anvers (H=0m)
