Bauwerk (ID): 555\_0013\_QBW\_01

Gewässer: Péitruess

OWK: VI-13.1.1.b

**Identifikation und Lage**

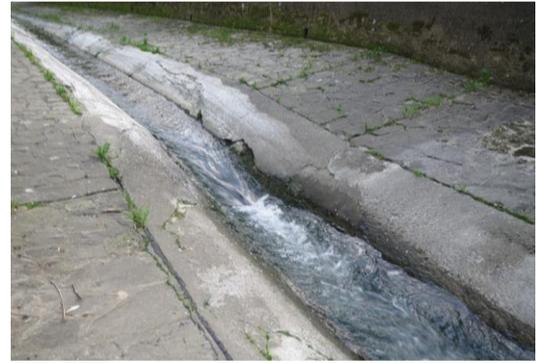
**Foto: Übersicht**

Bauwerkstyp	Glatte Rampe
Funktion	Sohlsicherung
Funktion (sonstiges)	-
Material	Beton
Zustand	intakt
Fallhöhe [m]	0,48
Rückstau [m]	kein
Unterwasser-Tiefe [m]	nicht erkennbar
Wanderweg-Tiefe (Minimum) [m]	0,10
Fischschutz   Rechen (nur WKA)	keine WKA   keine WKA

aufwärts	eingeschränkt durchgängig (Klasse 3)
abwärts	eingeschränkt durchgängig (Klasse 3)
Gesamtbewertung Fische	Klasse 3

Geschiebe	voll durchgängig (Kl. 1)
Schwabstoffe	voll durchgängig (Kl. 1)
Morphodynamik	Standort teilweise beeinträchtigt (Klasse 3)
Gesamtbewertung Sedimente	2

LuxMaPro-ID	4244
Maßnahmentyp	HY DU.01 - Wiederherstellung der ökologischen Durchgängigkeit - Querbauwerk
Maßnahmenbeschreibung	Wiederherstellung der ökologischen Durchgängigkeit - Querbauwerk - Péitruess - Gronn - 3 - von Pont Adolphe bis rue d'Anvers (H=0,48m)
