Bauwerk (ID): 555_0014_QBW_01

Gewässer: Péitruess

OWK: VI-13.1.1.b

Identifikation und Lage

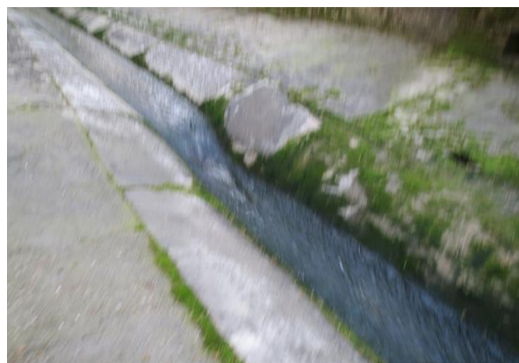
Foto: Übersicht

Bauwerkstyp	Glatte Rampe
Funktion	Sohlsicherung
Funktion (sonstiges)	-
Material	Beton
Zustand	intakt
Fallhöhe [m]	0,45
Rückstau [m]	kein
Unterwasser-Tiefe [m]	nicht erkennbar
Wanderweg-Tiefe (Minimum) [m]	0,10
Fischschutz Rechen (nur WKA)	keine WKA keine WKA

aufwärts	eingeschränkt durchgängig (Klasse 3)
abwärts	eingeschränkt durchgängig (Klasse 3)
Gesamtbewertung Fische	Klasse 3

LuxMaPro-ID	4349
Maßnahmentyp	HY DU.01 - Wiederherstellung der ökologischen Durchgängigkeit - Querbauwerk
Maßnahmenbeschreibung	Wiederherstellung der ökologischen Durchgängigkeit - Querbauwerk - Péitruess - Gronn - 4 - von Pont Adolphe bis rue d'Anvers (H=0,45m)
