Bauwerk (ID): 555_0016_QBW_01

Gewässer: Péitruess

Identifikation und Lage

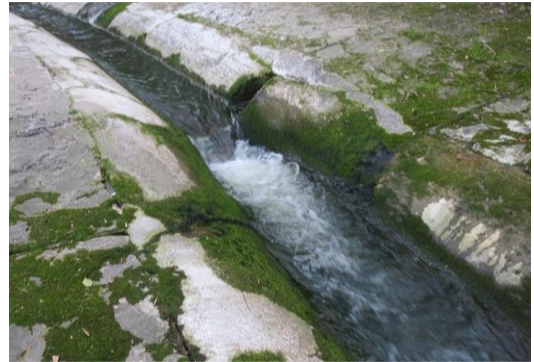
Foto: Übersicht

Bauwerkstyp	Glatte Rampe
Funktion	Sohlsicherung
Funktion (sonstiges)	-
Material	Beton
Zustand	intakt
Fallhöhe [m]	0,20
Rückstau [m]	kein
Unterwasser-Tiefe [m]	nicht erkennbar
Wanderweg-Tiefe (Minimum) [m]	0,10
Fischschutz Rechen (nur WKA)	keine WKA keine WKA

LuxMaPro-ID	4270
Maßnahmentyp	HY DU.01 - Wiederherstellung der ökologischen Durchgängigkeit - Querbauwerk
Maßnahmenbeschreibung	Wiederherstellung der ökologischen Durchgängigkeit - Querbauwerk - Péitruess - Gronn - 6 - von Pont Adolphe bis rue d'Anvers (H=0,2m)

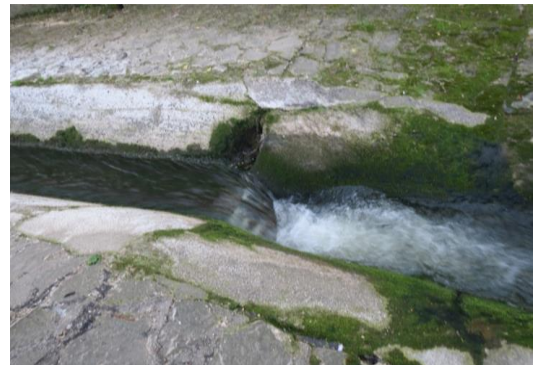
Foto: Detail

aufwärts	eingeschränkt durchgängig (Klasse 3)
abwärts	eingeschränkt durchgängig (Klasse 3)
Gesamtbewertung Fische	Klasse 3
