Bauwerk (ID): 555_0017_QBW_01

Gewässer: Péitruess

OWK: VI-13.1.1.b

Identifikation und Lage

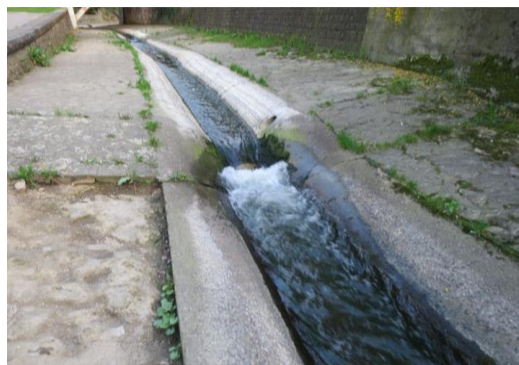
Foto: Übersicht

Bauwerkstyp	Glatte Rampe
Funktion	Sohlsicherung
Funktion (sonstiges)	-
Material	Beton
Zustand	intakt
Fallhöhe [m]	0,45
Rückstau [m]	kein
Unterwasser-Tiefe [m]	nicht erkennbar
Wanderweg-Tiefe (Minimum) [m]	0,10
Fischschutz Rechen (nur WKA)	nein keine WKA

aufwärts	eingeschränkt durchgängig (Klasse 3)
abwärts	eingeschränkt durchgängig (Klasse 3)
Gesamtbewertung Fische	Klasse 3

Geschiebe	voll durchgängig (Kl. 1)
Schwebstoffe	voll durchgängig (Kl. 1)
Morphodynamik	Standort teilweise beeinträchtigt (Klasse 3)
Gesamtbewertung Sedimente	2

Gesamtbewertung Durchgängigkeit: 3

LuxMaPro-ID	4152
Maßnahmentyp	HY DU.01 - Wiederherstellung der ökologischen Durchgängigkeit - Querbauwerk
Maßnahmenbeschreibung	Wiederherstellung der ökologischen Durchgängigkeit - Querbauwerk - Péitruess - Gronn - 7 - von Pont Adolphe bis rue d'Anvers (H=0,45m)
