Bauwerk (ID): 555_0020_QBW_01

Gewässer: Péitruss

OWK: VI-13.1.1.b

Identifikation und Lage

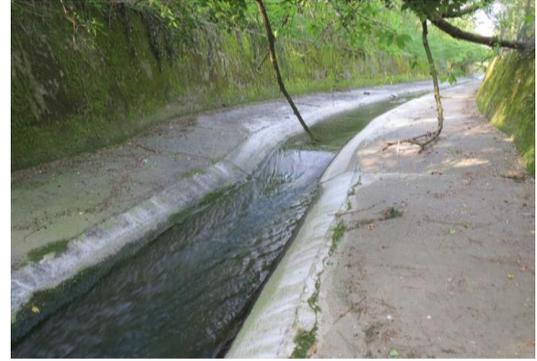
Foto: Übersicht

Bauwerkstyp	Glatte Rampe
Funktion	Sohlsicherung
Funktion (sonstiges)	-
Material	Beton
Zustand	intakt
Fallhöhe [m]	0,40
Rückstau [m]	kein
Unterwasser-Tiefe [m]	ausreichend
Wanderweg-Tiefe (Minimum) [m]	0,10
Fischschutz Rechen (nur WKA)	keine WKA keine WKA

LuxMaPro-ID	4164
Maßnahmentyp	HY DU.01 - Wiederherstellung der ökologischen Durchgängigkeit - Querbauwerk
Maßnahmenbeschreibung	Wiederherstellung der ökologischen Durchgängigkeit - Querbauwerk - Péitruss - Hollerich - 1 - unterhalb Kirche (H=0,4m)

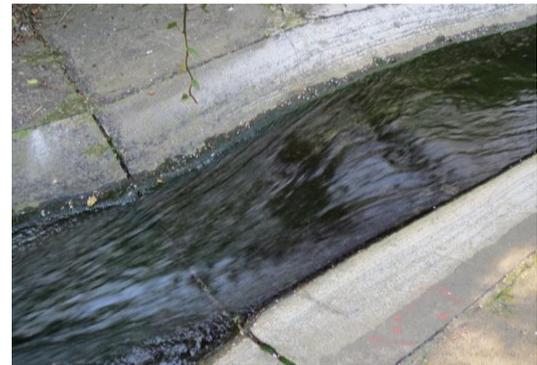
Foto: Detail

aufwärts	eingeschränkt durchgängig (Klasse 3)
abwärts	eingeschränkt durchgängig (Klasse 3)
Gesamtbewertung Fische	Klasse 3
