Bauwerk (ID): 555_0022_QBW_01

Gewässer: Péitruss

Identifikation und Lage

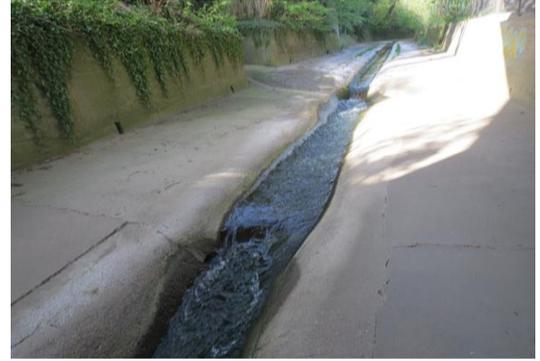
Foto: Übersicht

Bauwerkstyp	Absturz
Funktion	Sohlsicherung
Funktion (sonstiges)	-
Material	Beton
Zustand	intakt
Fallhöhe [m]	0,50
Rückstau [m]	kein
Unterwasser-Tiefe [m]	nicht erkennbar
Wanderweg-Tiefe (Minimum) [m]	0,10
Fischschutz Rechen (nur WKA)	keine WKA keine WKA

aufwärts	eingeschränkt durchgängig (Klasse 3)
abwärts	eingeschränkt durchgängig (Klasse 3)
Gesamtbewertung Fische	Klasse 3

LuxMaPro-ID	4087
Maßnahmentyp	HY DU.01 - Wiederherstellung der ökologischen Durchgängigkeit - Querbauwerk
Maßnahmenbeschreibung	Wiederherstellung der ökologischen Durchgängigkeit - Querbauwerk - Péitruss - Hollerich - 3 - unterhalb Kirche (H=0,5m)

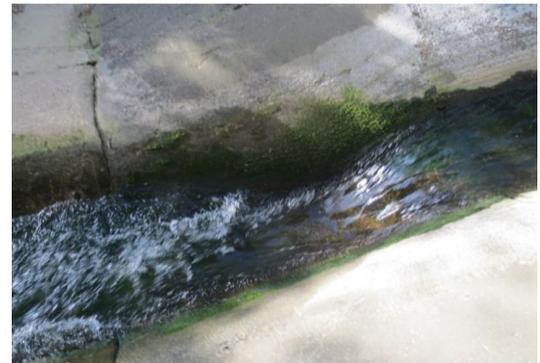
Foto: Detail

Geschiebe	voll durchgängig (Kl. 1)
Schwabstoffe	voll durchgängig (Kl. 1)
Morphodynamik	Standort teilweise beeinträchtigt (Klasse 3)
Gesamtbewertung Sedimente	2
