Bauwerk (ID): 009_0181_QBW_01

Gewässer: Alzette

Identifikation und Lage

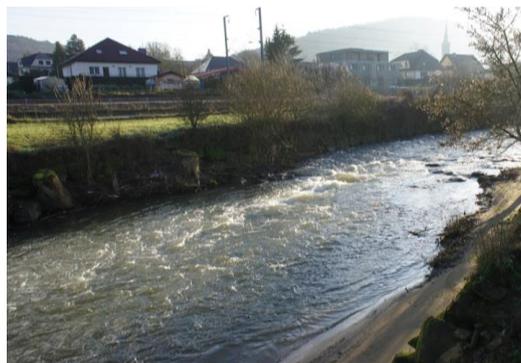
Foto: Übersicht

Bauwerkstyp	Raue Gleite
Funktion	Sohlsicherung
Funktion (sonstiges)	-
Material	Stein
Zustand	intakt
Fallhöhe [m]	0,25
Rückstau [m]	20-50 m
Unterwasser-Tiefe [m]	ausreichend
Wanderweg-Tiefe (Minimum) [m]	0,15
Fischschutz Rechen (nur WKA)	keine WKA keine WKA

aufwärts	eingeschränkt durchgängig (Klasse 3)
abwärts	durchgängig (Klasse 1)
Gesamtbewertung Fische	Klasse 2

Geschiebe	temporär/leicht eingeschränkt (Klasse 2)
Schwabstoffe	temporär/leicht eingeschränkt (Klasse 2)
Morphodynamik	Standort teilweise beeinträchtigt (Klasse 3)
Gesamtbewertung Sedimente	2

Gesamtbewertung Durchgängigkeit: 2

Anmerkung	Störung der Morphodynamik
-----------	---------------------------

LuxMaPro-ID	-
Maßnahmentyp	-
Maßnahmenbeschreibung	kein Maßnahmenbedarf
