Bauwerk (ID): 009_0214_QBW_01

Gewässer: Alzette

Identifikation und Lage

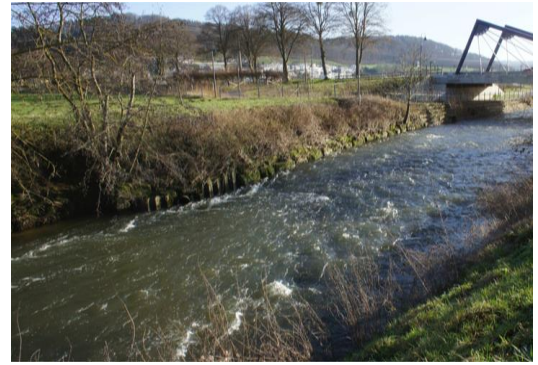
Foto: Übersicht

Bauwerkstyp	Raue Gleite
Funktion	Sohlsicherung
Funktion (sonstiges)	-
Material	Stein
Zustand	intakt
Fallhöhe [m]	0,25
Rückstau [m]	20-50 m
Unterwasser-Tiefe [m]	ausreichend
Wanderweg-Tiefe (Minimum) [m]	0,15
Fischschutz Rechen (nur WKA)	keine WKA keine WKA

LuxMaPro-ID	-
Maßnahmentyp	-
Maßnahmenbeschreibung	kein Maßnahmenbedarf

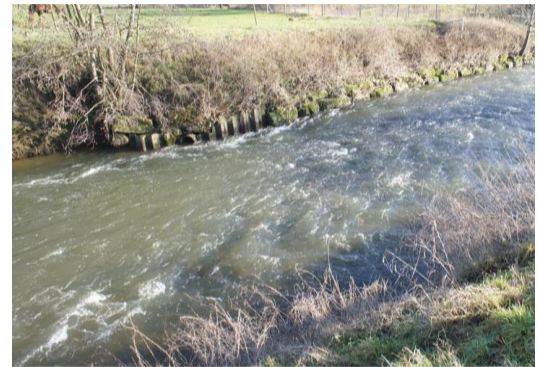
Foto: Detail

aufwärts	eingeschränkt durchgängig (Klasse 3)
abwärts	durchgängig (Klasse 1)
Gesamtbewertung Fische	Klasse 2

Geschiebe	temporär/leicht eingeschränkt (Klasse 2)
Schwabstoffe	temporär/leicht eingeschränkt (Klasse 2)
Morphodynamik	Standort teilweise beeinträchtigt (Klasse 3)
Gesamtbewertung Sedimente	2

Anmerkung	Störung der Morphodynamik
-----------	---------------------------
