Bauwerk (ID): 009_0287_QBW_01

Gewässer: Alzette

OWK: VI-2.1

Identifikation und Lage

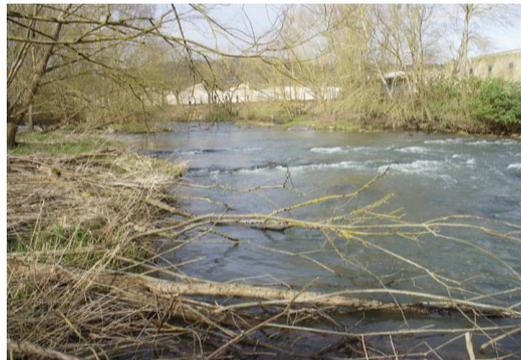
Foto: Übersicht

Bauwerkstyp	Raue Gleite
Funktion	Sonstiges
Funktion (sonstiges)	Strömungsaufwertung?
Material	Stein
Zustand	intakt
Fallhöhe [m]	0,00
Rückstau [m]	kein
Unterwasser-Tiefe [m]	ausreichend
Wanderweg-Tiefe (Minimum) [m]	0,80
Fischschutz Rechen (nur WKA)	keine WKA keine WKA

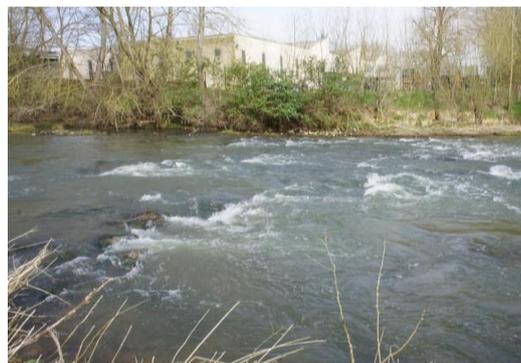
Foto: Detail

Anmerkung	Naturnaher QBW Umbau oder Aufwertungselement?
-----------	---
