Bauwerk (ID): 009\_0415\_QBW\_01

Gewässer: Alzette

OWK: VI-3

**Identifikation und Lage**

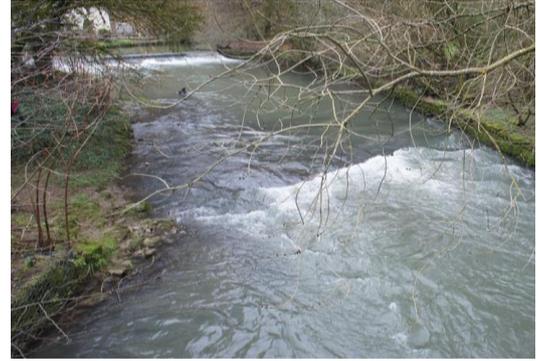
**Foto: Übersicht**

Bauwerkstyp	Grundschwelle
Funktion	Sonstiges
Funktion (sonstiges)	Keine Funktion erkennbar.
Material	Stein
Zustand	baufällig
Fallhöhe [m]	0,18
Rückstau [m]	kein
Unterwasser-Tiefe [m]	ausreichend
Wanderweg-Tiefe (Minimum) [m]	0,15
Fischschutz   Rechen (nur WKA)	keine WKA   keine WKA

aufwärts	eingeschränkt durchgängig (Klasse 3)
abwärts	durchgängig (Klasse 1)
Gesamtbewertung Fische	Klasse 2

Geschiebe	temporär/leicht eingeschränkt (Klasse 2)
Schwabstoffe	voll durchgängig (Kl. 1)
Morphodynamik	Standort teilweise beeinträchtigt (Klasse 3)
Gesamtbewertung Sedimente	2

**Gesamtbewertung Durchgängigkeit: 2**

LuxMaPro-ID	-
Maßnahmentyp	-
Maßnahmenbeschreibung	kein Maßnahmenbedarf
