Bauwerk (ID): 009_0423_QBW_01

Gewässer: Alzette

Identifikation und Lage

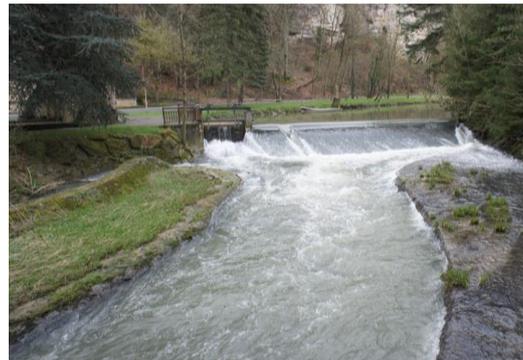
Foto: Übersicht

Bauwerkstyp	Wehr
Funktion	Sonstiges
Funktion (sonstiges)	Stau für Kayak
Material	Beton
Zustand	intakt
Fallhöhe [m]	1,60
Rückstau [m]	>1000 m
Unterwasser-Tiefe [m]	nicht ausreichend
Wanderweg-Tiefe (Minimum) [m]	0,08
Fischschutz Rechen (nur WKA)	keine WKA keine WKA

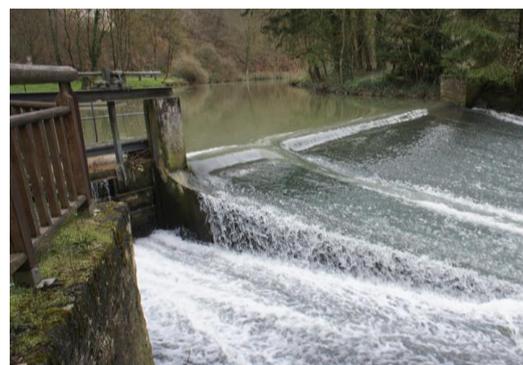
Foto: Detail

Typ	technisch
Bauart	Umgehungsgerinne
Gewässerseite	rechts
Zustand	intakt
Leitströmung	nicht erkennbar
Durchgängigkeit aufwärts	ja
Durchgängigkeit abwärts	ja

aufwärts	eingeschränkt durchgängig (Klasse 3)
abwärts	eingeschränkt durchgängig (Klasse 3)
Gesamtbewertung Fische	Klasse 3

Geschiebe	stark eingeschränkt (Klasse 4)
Schwabstoffe	mäßig eingeschränkt (Klasse 3)
Morphodynamik	Gewässer über Standort hinaus beeinträchtigt (Klasse 5)
Gesamtbewertung Sedimente	4
