Bauwerk (ID): 009_0617_QBW_01

Gewässer: Alzette

Identifikation und Lage

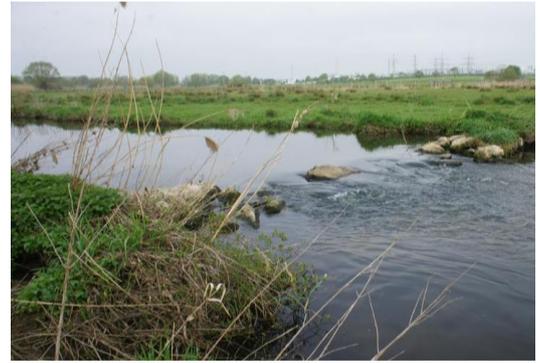
Foto: Übersicht

Bauwerkstyp	Raue Gleite
Funktion	Sonstiges
Funktion (sonstiges)	Keine Funktion erkennbar.
Material	Stein
Zustand	intakt
Fallhöhe [m]	0,10
Rückstau [m]	20-50 m
Unterwasser-Tiefe [m]	ausreichend
Wanderweg-Tiefe (Minimum) [m]	0,15
Fischschutz Rechen (nur WKA)	keine WKA keine WKA

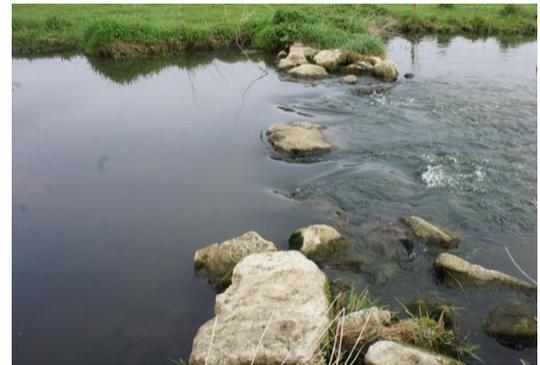
Foto: Detail

Geschiebe	temporär/leicht eingeschränkt (Klasse 2)
Schwabstoffe	temporär/leicht eingeschränkt (Klasse 2)
Morphodynamik	Standort teilweise beeinträchtigt (Klasse 3)
Gesamtbewertung Sedimente	2
