Bauwerk (ID): 558_0000_QBW_01

Gewässer: Drosbech

OWK: VI-4.1.2

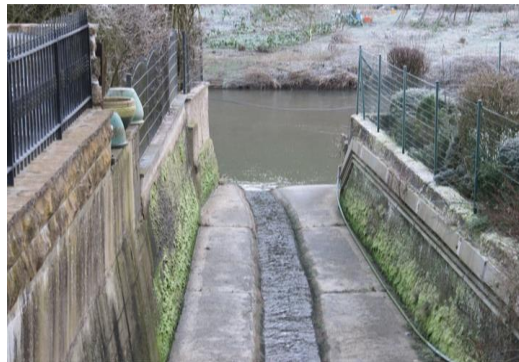
Foto: Übersicht

Bauwerkstyp	Absturz
Funktion	Sohlsicherung
Funktion (sonstiges)	-
Material	Beton
Zustand	intakt
Fallhöhe [m]	0,50
Rückstau [m]	kein
Unterwasser-Tiefe [m]	ausreichend
Wanderweg-Tiefe (Minimum) [m]	0,00
Fischschutz Rechen (nur WKA)	keine WKA keine WKA

aufwärts	nicht durchgängig (Klasse 5)
abwärts	durchgängig (Klasse 1)
Gesamtbewertung Fische	Klasse 4

Geschiebe	voll durchgängig (Kl. 1)
Schwabstoffe	voll durchgängig (Kl. 1)
Morphodynamik	Standort teilweise beeinträchtigt (Klasse 3)
Gesamtbewertung Sedimente	2

Gesamtbewertung Durchgängigkeit: 4

LuxMaPro-ID	1653
Maßnahmentyp	HY DU.01 - Wiederherstellung der ökologischen Durchgängigkeit - Querbauwerk
Maßnahmenbeschreibung	Wiederherstellung der ökologischen Durchgängigkeit - Querbauwerk - Drosbech - Howald - 2 - bei Mündung Alzette/Drosbech (H=0,5m)
