Bauwerk (ID): 558_0075_QBW_01

Gewässer: Drosbech

OWK: VI-4.1.2

Identifikation und Lage

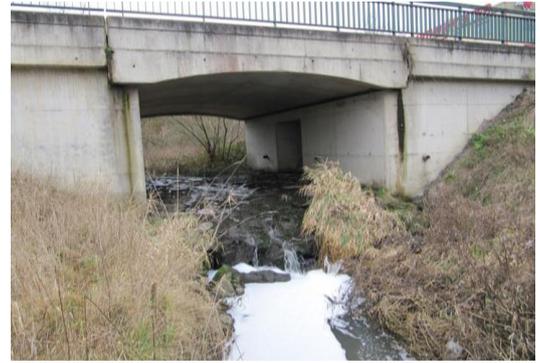
Foto: Übersicht

Bauwerkstyp	Absturz
Funktion	Sohlsicherung
Funktion (sonstiges)	-
Material	Stein
Zustand	intakt
Fallhöhe [m]	0,40
Rückstau [m]	kein
Unterwasser-Tiefe [m]	ausreichend
Wanderweg-Tiefe (Minimum) [m]	0,00
Fischschutz Rechen (nur WKA)	keine WKA keine WKA

aufwärts	nicht durchgängig (Klasse 5)
abwärts	durchgängig (Klasse 1)
Gesamtbewertung Fische	Klasse 4

Geschiebe	voll durchgängig (Kl. 1)
Schwabstoffe	voll durchgängig (Kl. 1)
Morphodynamik	Standort teilweise beeinträchtigt (Klasse 3)
Gesamtbewertung Sedimente	2

Gesamtbewertung Durchgängigkeit: 4

LuxMaPro-ID	4144
Maßnahmentyp	HY DU.01 - Wiederherstellung der ökologischen Durchgängigkeit - Querbauwerk
Maßnahmenbeschreibung	Wiederherstellung der ökologischen Durchgängigkeit - Querbauwerk - Drosbech - Leudelange - 4 - in Z.A. am Bann (H=0,4m)
