Bauwerk (ID): 010\_0067\_QBW\_01

Gewässer: Mess

**Identifikation und Lage**

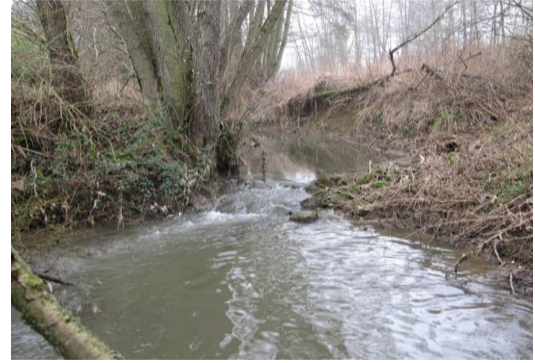
**Foto: Übersicht**

Bauwerkstyp	Raue Gleite
Funktion	Sohlsicherung
Funktion (sonstiges)	-
Material	Stein
Zustand	intakt
Fallhöhe [m]	0,10
Rückstau [m]	<20 m
Unterwasser-Tiefe [m]	ausreichend
Wanderweg-Tiefe (Minimum) [m]	0,05
Fischschutz   Rechen (nur WKA)	keine WKA   keine WKA

LuxMaPro-ID	-
Maßnahmentyp	-
Maßnahmenbeschreibung	kein Maßnahmenbedarf

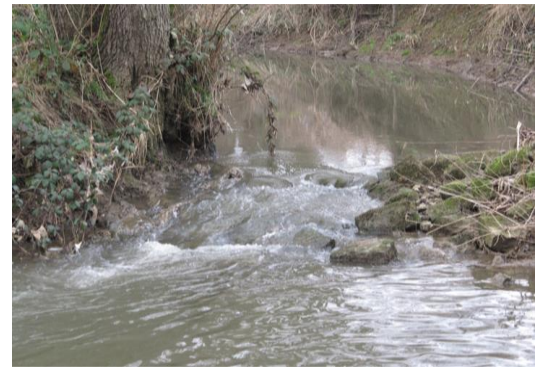
**Foto: Detail**

aufwärts	eingeschränkt durchgängig (Klasse 3)
abwärts	durchgängig (Klasse 1)
Gesamtbewertung Fische	Klasse 2

Geschiebe	voll durchgängig (Kl. 1)
Schwebstoffe	voll durchgängig (Kl. 1)
Morphodynamik	Standort teilweise beeinträchtigt (Klasse 3)
Gesamtbewertung Sedimente	2
