Bauwerk (ID): 608_0048_QBW_02

Gewässer: Kiemelbaach

OWK: VI-4.1.4

Identifikation und Lage

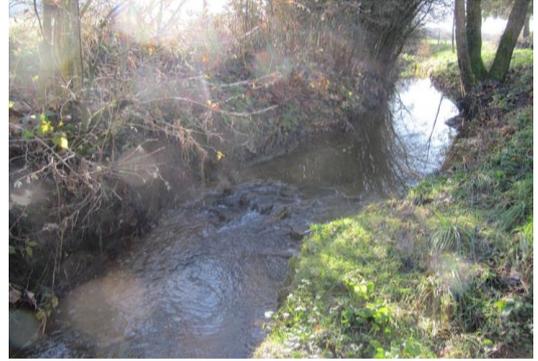
Foto: Übersicht

Bauwerkstyp	Raue Gleite
Funktion	Sohlsicherung
Funktion (sonstiges)	-
Material	Stein
Zustand	intakt
Fallhöhe [m]	0,05
Rückstau [m]	kein
Unterwasser-Tiefe [m]	ausreichend
Wanderweg-Tiefe (Minimum) [m]	0,03
Fischschutz Rechen (nur WKA)	keine WKA keine WKA

LuxMaPro-ID	-
Maßnahmentyp	-
Maßnahmenbeschreibung	kein Maßnahmenbedarf

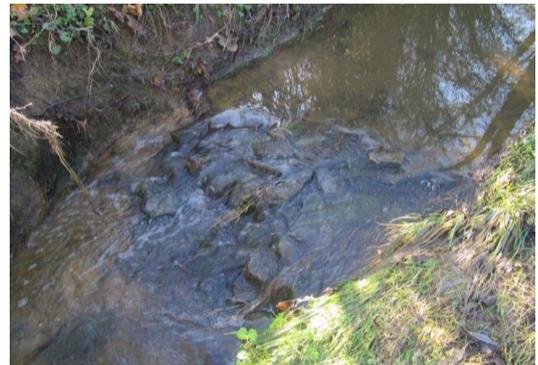
Foto: Detail

aufwärts	eingeschränkt durchgängig (Klasse 3)
abwärts	durchgängig (Klasse 1)
Gesamtbewertung Fische	Klasse 2
