Bauwerk (ID): 297_0194_QBW_01

Gewässer: Wark

Identifikation und Lage

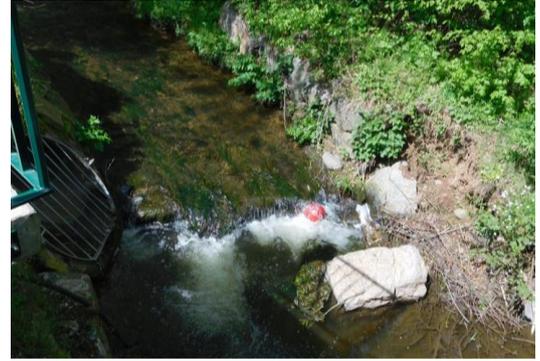
Foto: Übersicht

Bauwerkstyp	Absturz
Funktion	Sohlsicherung
Funktion (sonstiges)	-
Material	Stein
Zustand	intakt
Fallhöhe [m]	0,20
Rückstau [m]	kein
Unterwasser-Tiefe [m]	ausreichend
Wanderweg-Tiefe (Minimum) [m]	0,00
Fischschutz Rechen (nur WKA)	keine WKA keine WKA

aufwärts	eingeschränkt durchgängig (Klasse 3)
abwärts	durchgängig (Klasse 1)
Gesamtbewertung Fische	Klasse 2

Geschiebe	temporär/leicht eingeschränkt (Klasse 2)
Schwabstoffe	voll durchgängig (Kl. 1)
Morphodynamik	keine Störung (Klasse 1)
Gesamtbewertung Sedimente	1

Gesamtbewertung Durchgängigkeit: 2

LuxMaPro-ID	-
Maßnahmentyp	-
Maßnahmenbeschreibung	kein Maßnahmenbedarf
