Bauwerk (ID): 297\_0233\_QBW\_01

Gewässer: Wark

**Identifikation und Lage**

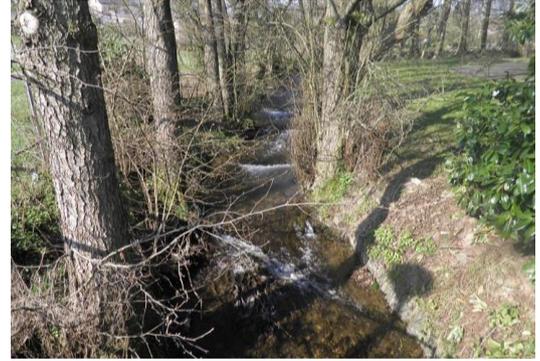
**Foto: Übersicht**

Bauwerkstyp	Absturztreppe
Funktion	Sohlsicherung
Funktion (sonstiges)	-
Material	Beton
Zustand	intakt
Fallhöhe [m]	0,12
Rückstau [m]	kein
Unterwasser-Tiefe [m]	nicht ausreichend
Wanderweg-Tiefe (Minimum) [m]	0,50
Fischschutz   Rechen (nur WKA)	keine WKA   keine WKA

LuxMaPro-ID	-
Maßnahmentyp	-
Maßnahmenbeschreibung	kein Maßnahmenbedarf

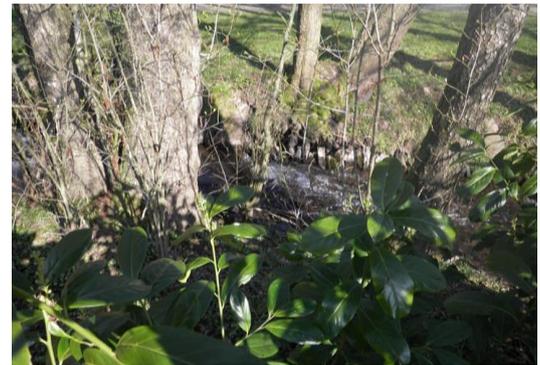
**Foto: Detail**

aufwärts	eingeschränkt durchgängig (Klasse 3)
abwärts	durchgängig (Klasse 1)
Gesamtbewertung Fische	Klasse 2

Geschiebe	temporär/leicht eingeschränkt (Klasse 2)
Schwabstoffe	voll durchgängig (Kl. 1)
Morphodynamik	Standort teilweise beeinträchtigt (Klasse 3)
Gesamtbewertung Sedimente	2
