Bauwerk (ID): 297_0084_QBW_01

Gewässer: Wark

OWK: VI-5.1.b

Identifikation und Lage

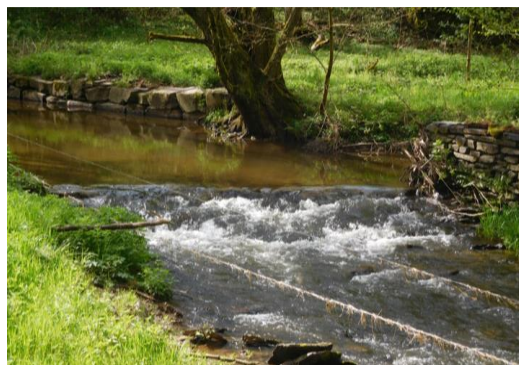
Foto: Übersicht

Bauwerkstyp	Raue Rampe
Funktion	Sohlsicherung
Funktion (sonstiges)	-
Material	Stein
Zustand	intakt
Fallhöhe [m]	0,20
Rückstau [m]	<20 m
Unterwasser-Tiefe [m]	ausreichend
Wanderweg-Tiefe (Minimum) [m]	0,10
Fischschutz Rechen (nur WKA)	keine WKA keine WKA

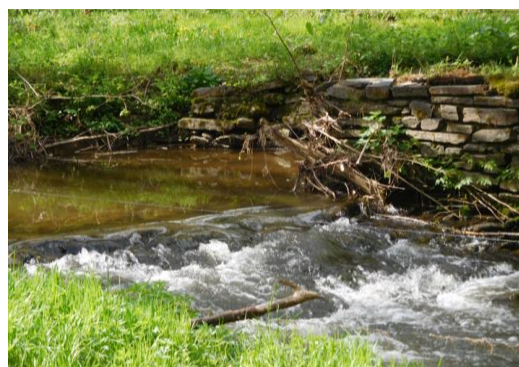
Foto: Detail

Typ	naturnah
Bauart	Umgebungssystem
Gewässerseite	links
Zustand	intakt
Leitströmung	vorhanden
Durchgängigkeit aufwärts	ja
Durchgängigkeit abwärts	ja
