Bauwerk (ID): 297_0097_QBW_01

Gewässer: Wark

Identifikation und Lage

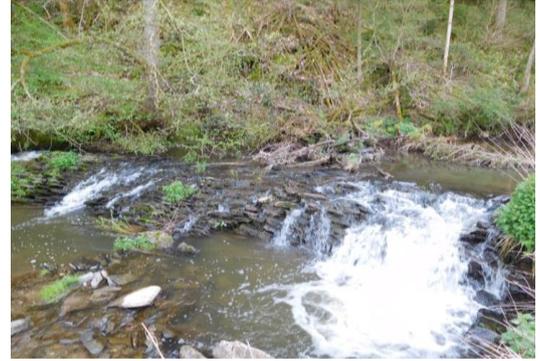
Foto: Übersicht

Bauwerkstyp	Raue Rampe
Funktion	Sohlsicherung
Funktion (sonstiges)	-
Material	Stein
Zustand	baufällig
Fallhöhe [m]	0,25
Rückstau [m]	<20 m
Unterwasser-Tiefe [m]	ausreichend
Wanderweg-Tiefe (Minimum) [m]	0,05
Fischschutz Rechen (nur WKA)	keine WKA keine WKA

LuxMaPro-ID	-
Maßnahmentyp	-
Maßnahmenbeschreibung	kein Maßnahmenbedarf

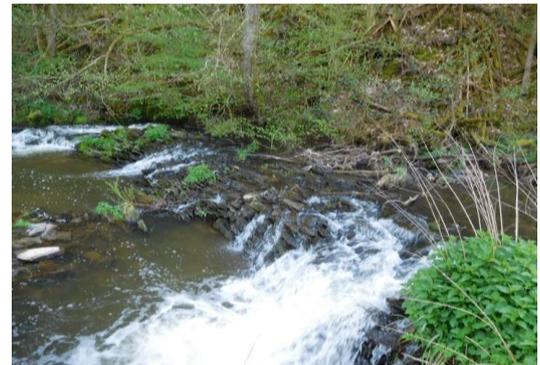
Foto: Detail

aufwärts	eingeschränkt durchgängig (Klasse 3)
abwärts	durchgängig (Klasse 1)
Gesamtbewertung Fische	Klasse 2

Geschiebe	mäßig eingeschränkt (Klasse 3)
Schwabstoffe	voll durchgängig (Kl. 1)
Morphodynamik	keine Störung (Klasse 1)
Gesamtbewertung Sedimente	2
