Bauwerk (ID): 297\_0140\_QBW\_01

Gewässer: Wark

OWK: VI-5.1.b

**Identifikation und Lage**

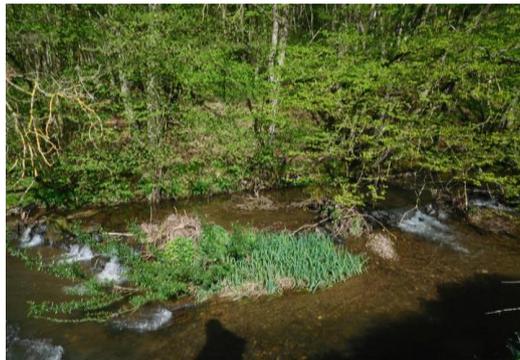
**Foto: Übersicht**

| Bauwerkstyp | Absturz |
| Funktion | Sohlsicherung |
| Material | Stein |
| Zustand | baufällig |
| Fallhöhe [m] | 0,28 |
| Rückstau [m] | 50-100 m |

| Maßnahmentyp | HY DU.01 - Wiederherstellung der ökologischen Durchgängigkeit - Querbauwerk |
| Maßnahmenbeschreibung | Wiederherstellung der ökologischen Durchgängigkeit - Querbauwerk - Wark - Niederfeulen - unterhalb STEP höhe 2 Weiher (H=0,28m) |

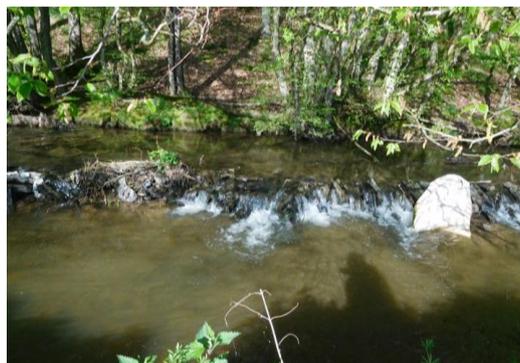
**Foto: Detail**

| aufwärts | eingeschränkt durchgängig (Klasse 3) |
| abwärts | eingeschränkt durchgängig (Klasse 3) |
| Gesamtbewertung Fische | Klasse 3 |
