Bauwerk (ID): 297_0162_QBW_01

Gewässer: Wark

OWK: VI-5.1.b

Identifikation und Lage

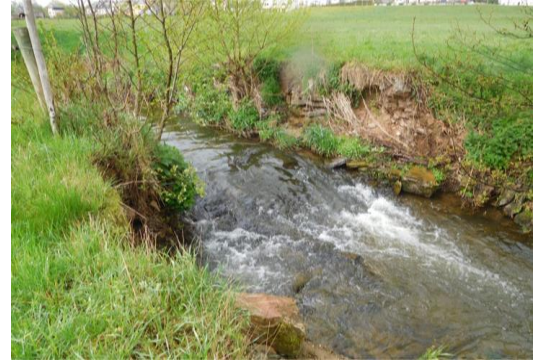
Foto: Übersicht

Bauwerkstyp	Raue Gleite
Funktion	Sohlsicherung
Funktion (sonstiges)	-
Material	Stein
Zustand	intakt
Fallhöhe [m]	0,08
Rückstau [m]	kein
Unterwasser-Tiefe [m]	ausreichend
Wanderweg-Tiefe (Minimum) [m]	0,15
Fischschutz Rechen (nur WKA)	keine WKA keine WKA

LuxMaPro-ID	-
Maßnahmentyp	-
Maßnahmenbeschreibung	kein Maßnahmenbedarf
