Bauwerk (ID): 297\_0190\_QBW\_01

Gewässer: Wark

**Identifikation und Lage**

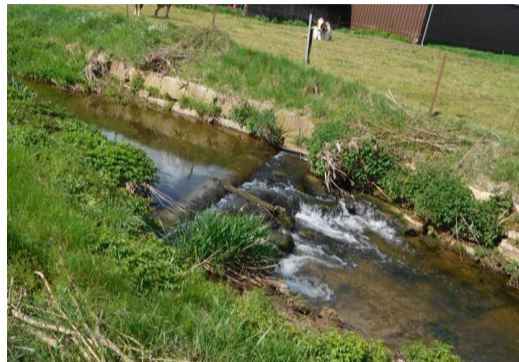
**Foto: Übersicht**

Bauwerkstyp	Raue Rampe
Funktion	Sohlsicherung
Funktion (sonstiges)	-
Material	Stein
Zustand	baufällig
Fallhöhe [m]	0,25
Rückstau [m]	<20 m
Unterwasser-Tiefe [m]	ausreichend
Wanderweg-Tiefe (Minimum) [m]	0,10
Fischschutz   Rechen (nur WKA)	keine WKA   keine WKA

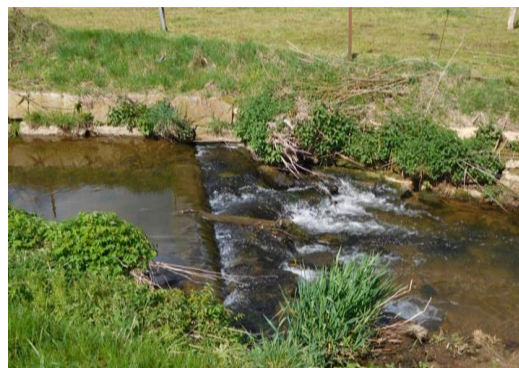
**Foto: Detail**

aufwärts	eingeschränkt durchgängig (Klasse 3)
abwärts	durchgängig (Klasse 1)
Gesamtbewertung Fische	Klasse 2

Geschiebe	mäßig eingeschränkt (Klasse 3)
Schwabstoffe	temporär/leicht eingeschränkt (Klasse 2)
Morphodynamik	Bauwerksbereich beeinträchtigt (Klasse 2)
Gesamtbewertung Sedimente	2

LuxMaPro-ID	-
Maßnahmentyp	-
Maßnahmenbeschreibung	kein Maßnahmenbedarf
