Bauwerk (ID): 366_0002_QBW_01

Gewässer: Mëchelbaach

Identifikation und Lage

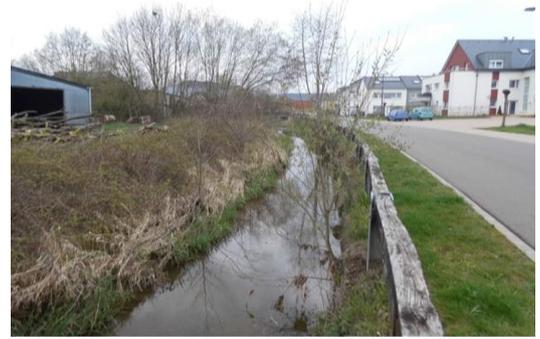
Foto: Übersicht

Bauwerkstyp	Raue Rampe
Funktion	Sohlsicherung
Funktion (sonstiges)	-
Material	Stein
Zustand	baufällig
Fallhöhe [m]	0,20
Rückstau [m]	kein
Unterwasser-Tiefe [m]	ausreichend
Wanderweg-Tiefe (Minimum) [m]	0,05
Fischschutz Rechen (nur WKA)	keine WKA keine WKA

aufwärts	eingeschränkt durchgängig (Klasse 3)
abwärts	durchgängig (Klasse 1)
Gesamtbewertung Fische	Klasse 2

Geschiebe	temporär/leicht eingeschränkt (Klasse 2)
Schwabstoffe	voll durchgängig (Kl. 1)
Morphodynamik	keine Störung (Klasse 1)
Gesamtbewertung Sedimente	1

Gesamtbewertung Durchgängigkeit: 2

LuxMaPro-ID	-
Maßnahmentyp	-
Maßnahmenbeschreibung	kein Maßnahmenbedarf
