Bauwerk (ID): 381\_0019\_QBW\_01

Gewässer: Viichtbaach

**Identifikation und Lage**

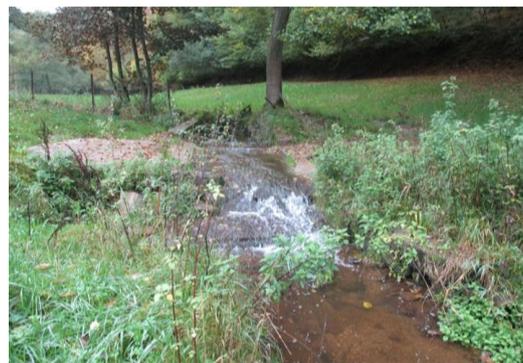
**Foto: Übersicht**

Bauwerkstyp	Absturz
Funktion	Sohlsicherung
Funktion (sonstiges)	-
Material	Beton
Zustand	intakt
Fallhöhe [m]	1,25
Rückstau [m]	kein
Unterwasser-Tiefe [m]	nicht ausreichend
Wanderweg-Tiefe (Minimum) [m]	0,00
Fischschutz   Rechen (nur WKA)	keine WKA   keine WKA

Anmerkung: Ansturz mit Rampe. Gesamtfallhöhe über 1 Meter. Absturz ca. 0,25 Meter. Sohlsicherung für Furt

LuxMaPro-ID	4101
Maßnahmentyp	HY DU.01 - Wiederherstellung der ökologischen Durchgängigkeit - Querbauwerk
Maßnahmenbeschreibung	Wiederherstellung der ökologischen Durchgängigkeit - Querbauwerk - Viichtbaach - Vichten - 1 - unterhalb Kläranlage (H=1,25m)

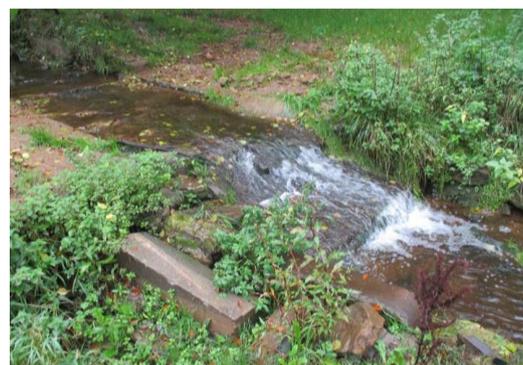
**Foto: Detail**

aufwärts	nicht durchgängig (Klasse 5)
abwärts	eingeschränkt durchgängig (Klasse 3)
Gesamtbewertung Fische	Klasse 4
