Bauwerk (ID): 380\_0005\_QBW\_01

Gewässer: Aeschbech

**Identifikation und Lage**

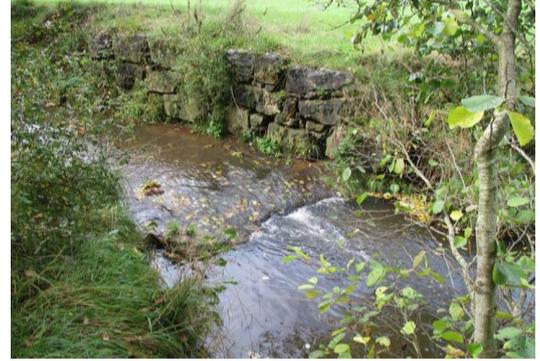
**Foto: Übersicht**

Bauwerkstyp	Glatte Rampe
Funktion	Sohlsicherung
Funktion (sonstiges)	-
Material	Stein
Zustand	intakt
Fallhöhe [m]	0,15
Rückstau [m]	20-50 m
Unterwasser-Tiefe [m]	ausreichend
Wanderweg-Tiefe (Minimum) [m]	0,10
Fischschutz   Rechen (nur WKA)	keine WKA   keine WKA

LuxMaPro-ID	-
Maßnahmentyp	-
Maßnahmenbeschreibung	kein Maßnahmenbedarf

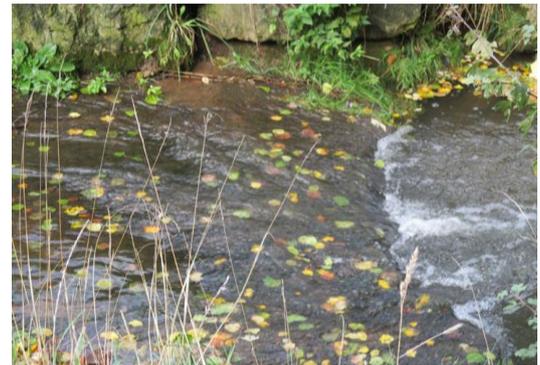
**Foto: Detail**

aufwärts	eingeschränkt durchgängig (Klasse 3)
abwärts	durchgängig (Klasse 1)
Gesamtbewertung Fische	Klasse 2

Geschiebe	voll durchgängig (Kl. 1)
Schwabstoffe	voll durchgängig (Kl. 1)
Morphodynamik	Bauwerksbereich beeinträchtigt (Klasse 2)
Gesamtbewertung Sedimente	1
