Bauwerk (ID): 451_0018_QBW_01

Gewässer: Schwebech

Identifikation und Lage

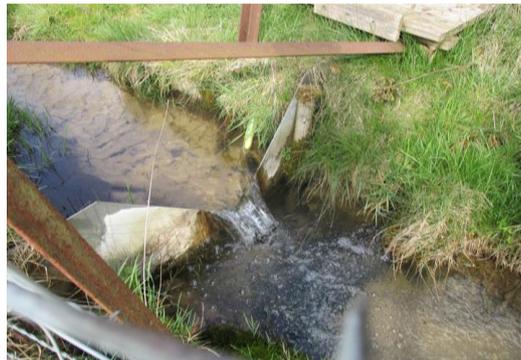
Foto: Übersicht

Bauwerkstyp	Absturz
Funktion	Sonstiges
Funktion (sonstiges)	Keine Funktion erkennbar.
Material	Metall
Zustand	intakt
Fallhöhe [m]	0,15
Rückstau [m]	<20 m
Unterwasser-Tiefe [m]	nicht ausreichend
Wanderweg-Tiefe (Minimum) [m]	0,00
Fischschutz Rechen (nur WKA)	keine WKA keine WKA

aufwärts	nicht durchgängig (Klasse 5)
abwärts	eingeschränkt durchgängig (Klasse 3)
Gesamtbewertung Fische	Klasse 4

Geschiebe	stark eingeschränkt (Klasse 4)
Schwebstoffe	temporär/leicht eingeschränkt (Klasse 2)
Morphodynamik	Standort insgesamt beeinträchtigt (Klasse 4)
Gesamtbewertung Sedimente	3

Gesamtbewertung Durchgängigkeit: 4

LuxMaPro-ID	4197
Maßnahmentyp	HY DU.01 - Wiederherstellung der ökologischen Durchgängigkeit - Querbauwerk
Maßnahmenbeschreibung	Wiederherstellung der ökologischen Durchgängigkeit - Querbauwerk - Schwebech - Hovelange - 3 - bei "Nondsbur" (H=0,15m)

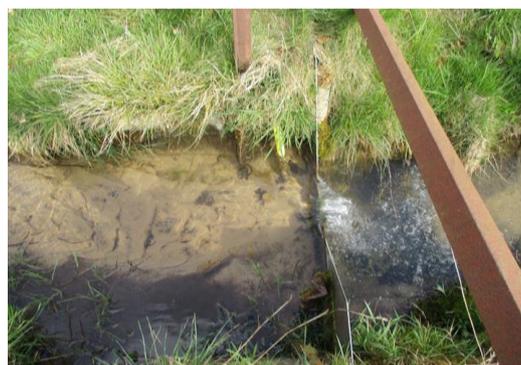
Foto: Detail

Anmerkung	mit Stützschwelle
-----------	-------------------
