Bauwerk (ID): 459_0000_QBW_01

Gewässer: Schwebesch

Identifikation und Lage

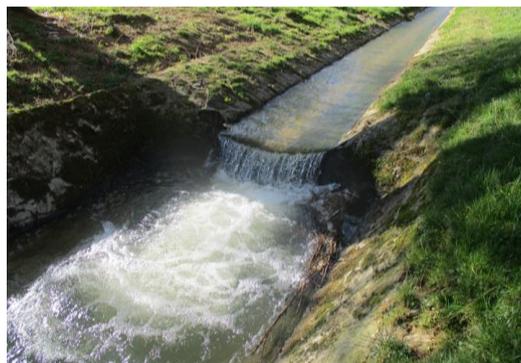
Foto: Übersicht

Bauwerkstyp	Absturz
Funktion	Sohlsicherung
Funktion (sonstiges)	-
Material	Beton
Zustand	intakt
Fallhöhe [m]	0,55
Rückstau [m]	kein
Unterwasser-Tiefe [m]	nicht ausreichend
Wanderweg-Tiefe (Minimum) [m]	0,00
Fischschutz Rechen (nur WKA)	keine WKA keine WKA

aufwärts	nicht durchgängig (Klasse 5)
abwärts	eingeschränkt durchgängig (Klasse 3)
Gesamtbewertung Fische	Klasse 4

LuxMaPro-ID	4338
Maßnahmentyp	HY DU.01 - Wiederherstellung der ökologischen Durchgängigkeit - Querbauwerk
Maßnahmenbeschreibung	Wiederherstellung der ökologischen Durchgängigkeit - Querbauwerk - Schwebesch - Useldange - bei Mündung Attert (H=0,55m)
