Bauwerk (ID): 459_0002_QBW_01

Gewässer: Schwebech

Identifikation und Lage

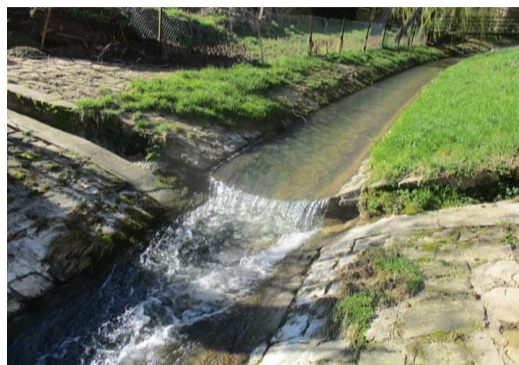
Foto: Übersicht

Bauwerkstyp	Absturz
Funktion	Sohlsicherung
Funktion (sonstiges)	-
Material	Beton
Zustand	intakt
Fallhöhe [m]	0,25
Rückstau [m]	kein
Unterwasser-Tiefe [m]	nicht ausreichend
Wanderweg-Tiefe (Minimum) [m]	0,00
Fischschutz Rechen (nur WKA)	keine WKA keine WKA

aufwärts	nicht durchgängig (Klasse 5)
abwärts	eingeschränkt durchgängig (Klasse 3)
Gesamtbewertung Fische	Klasse 4

LuxMaPro-ID	4187
Maßnahmentyp	HY DU.01 - Wiederherstellung der ökologischen Durchgängigkeit - Querbauwerk
Maßnahmenbeschreibung	Wiederherstellung der ökologischen Durchgängigkeit - Querbauwerk - Schwebech - Useldange - 3 - im Zentrum (H=0,25m)
