Bauwerk (ID): 459_0003_QBW_01

Gewässer: Schwebesch

Identifikation und Lage

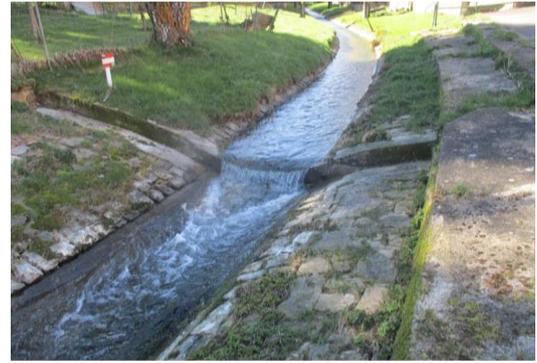
Foto: Übersicht

| Bauwerkstyp | Absturz |
| Funktion | Sohlsicherung |
| Material | Beton |
| Zustand | intakt |
| Fallhöhe [m] | 0,35 |
| Unterwasser-Tiefe [m] | nicht ausreichend |
| Wanderweg-Tiefe (Minimum) [m] | 0,00 |

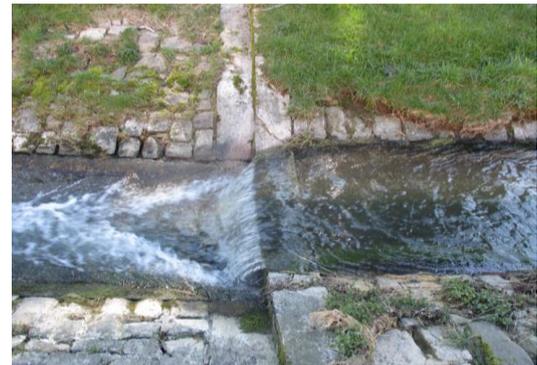
Foto: Detail

| aufwärts | nicht durchgängig (Klasse 5) |
| abwärts | eingeschränkt durchgängig (Klasse 3) |
| Gesamtbewertung Fische | Klasse 4 |

| Maßnahmenbeschreibung | Wiederherstellung der ökologischen Durchgängigkeit - Querbauwerk - Schwebesch - Useldange - 5 - im Zentrum (H=0,35m) |
