Bauwerk (ID): 459\_0050\_QBW\_01

Gewässer: Schwebech

OWK: VI-6.4

**Identifikation und Lage**

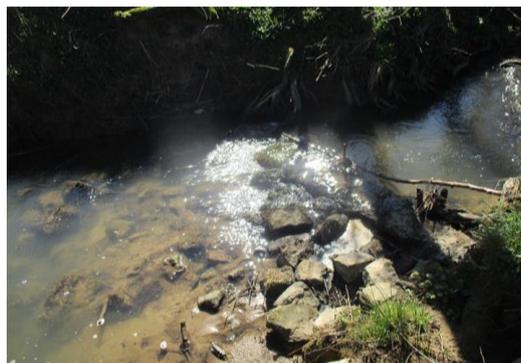
**Foto: Übersicht**

Bauwerkstyp	Absturz
Funktion	Sonstiges
Funktion (sonstiges)	Keine Funktion erkennbar.
Material	Stein
Zustand	baufällig
Fallhöhe [m]	0,07
Rückstau [m]	<20 m
Unterwasser-Tiefe [m]	nicht ausreichend
Wanderweg-Tiefe (Minimum) [m]	0,02
Fischschutz   Rechen (nur WKA)	keine WKA   keine WKA

Anmerkung	Möglicherweise Ablagerung verfallender Uferverbau oder Bauschutt
-----------	--

LuxMaPro-ID	-
Maßnahmentyp	-
Maßnahmenbeschreibung	kein Maßnahmenbedarf
