Bauwerk (ID): 013_0003_QBW_01

Gewässer: Attert

Identifikation und Lage

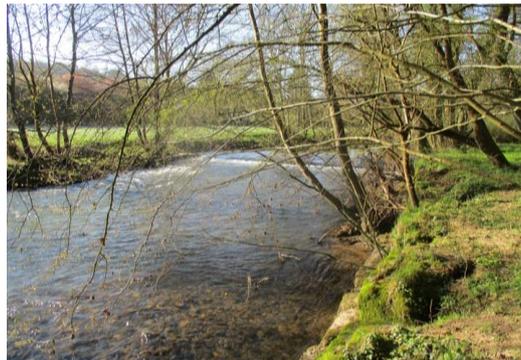
Foto: Übersicht

Bauwerkstyp	Grundschwelle
Funktion	Sohlsicherung
Funktion (sonstiges)	-
Material	Stein
Zustand	intakt
Fallhöhe [m]	0,20
Rückstau [m]	20-50 m
Unterwasser-Tiefe [m]	ausreichend
Wanderweg-Tiefe (Minimum) [m]	0,40
Fischschutz Rechen (nur WKA)	keine WKA keine WKA

LuxMaPro-ID	-
Maßnahmentyp	-
Maßnahmenbeschreibung	kein Maßnahmenbedarf

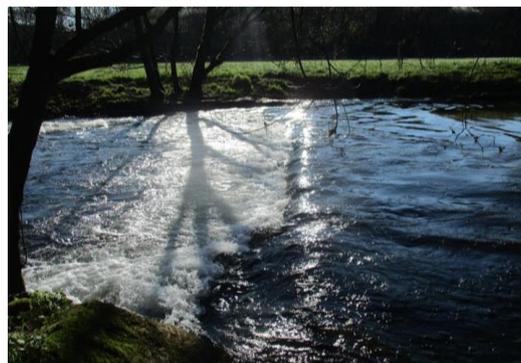
Foto: Detail

aufwärts	eingeschränkt durchgängig (Klasse 3)
abwärts	durchgängig (Klasse 1)
Gesamtbewertung Fische	Klasse 2

Geschiebe	temporär/leicht eingeschränkt (Klasse 2)
Schwabstoffe	temporär/leicht eingeschränkt (Klasse 2)
Morphodynamik	Standort teilweise beeinträchtigt (Klasse 3)
Gesamtbewertung Sedimente	2
