Bauwerk (ID): 013\_0017\_QBW\_01

Gewässer: Attert

**Identifikation und Lage**

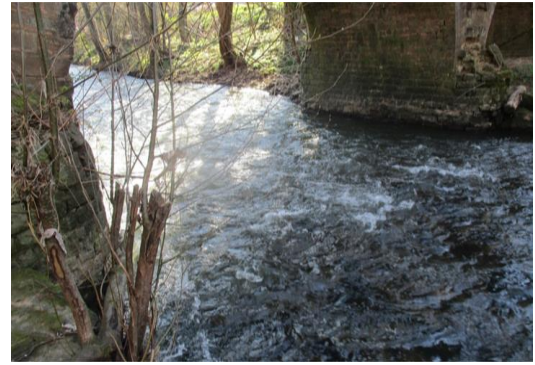
**Foto: Übersicht**

| Bauwerkstyp | Raue Gleite |
| Funktion | Sohlsicherung |
| Material | Stein |
| Zustand | intakt |
| Fallhöhe [m] | 0,00 |
| Wanderweg-Tiefe (Minimum) [m] | 0,55 |

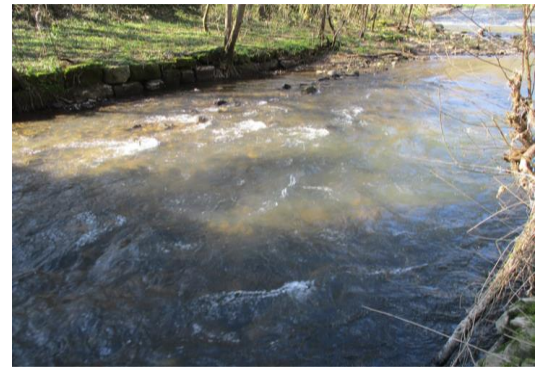
**Foto: Detail**

| aufwärts | eingeschränkt durchgängig (Klasse 3) |
| abwärts | durchgängig (Klasse 1) |
| Gesamtbewertung Fische | Klasse 2 |

| Morphodynamik | Standort teilweise beeinträchtigt (Klasse 3) |

| Anmerkung | Hohe Fließgeschwindigkeit |

| Maßnahmenbeschreibung | kein Maßnahmenbedarf |
