Bauwerk (ID): 013_0017_QBW_02

Gewässer: Attert

Identifikation und Lage

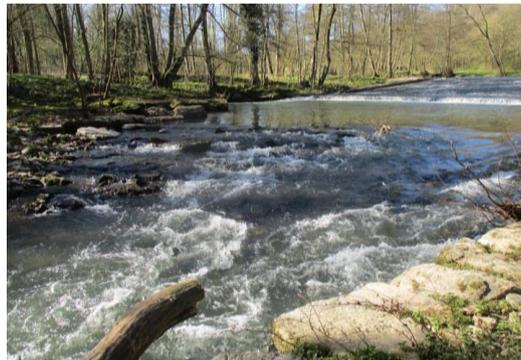
Foto: Übersicht

Bauwerkstyp	Raue Rampe
Funktion	Sohlsicherung
Funktion (sonstiges)	-
Material	Stein
Zustand	intakt
Fallhöhe [m]	0,20
Rückstau [m]	<20 m
Unterwasser-Tiefe [m]	ausreichend
Wanderweg-Tiefe (Minimum) [m]	0,40
Fischschutz Rechen (nur WKA)	keine WKA keine WKA

LuxMaPro-ID	-
Maßnahmentyp	-
Maßnahmenbeschreibung	kein Maßnahmenbedarf

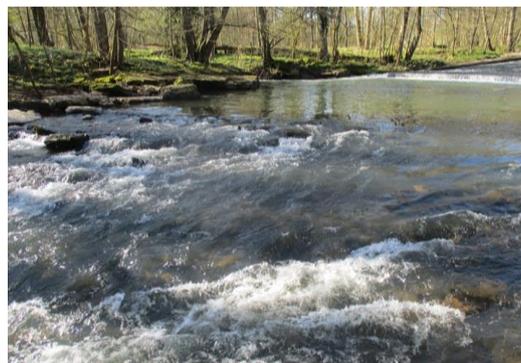
Foto: Detail

aufwärts	eingeschränkt durchgängig (Klasse 3)
abwärts	durchgängig (Klasse 1)
Gesamtbewertung Fische	Klasse 2

Geschiebe	temporär/leicht eingeschränkt (Klasse 2)
Schwabstoffe	temporär/leicht eingeschränkt (Klasse 2)
Morphodynamik	Standort teilweise beeinträchtigt (Klasse 3)
Gesamtbewertung Sedimente	2

Gesamtbewertung Durchgängigkeit: 2
