Bauwerk (ID): 013_0062_QBW_01

Gewässer: Attert

Identifikation und Lage

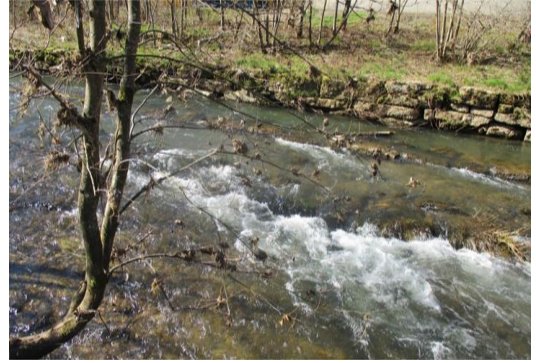
Foto: Übersicht

Bauwerkstyp	Raue Rampe
Funktion	Sonstiges
Funktion (sonstiges)	Verfällt
Material	Stein
Zustand	baufällig
Fallhöhe [m]	0,20
Rückstau [m]	kein
Unterwasser-Tiefe [m]	ausreichend
Wanderweg-Tiefe (Minimum) [m]	0,10
Fischschutz Rechen (nur WKA)	keine WKA keine WKA

LuxMaPro-ID	-
Maßnahmentyp	-
Maßnahmenbeschreibung	kein Maßnahmenbedarf

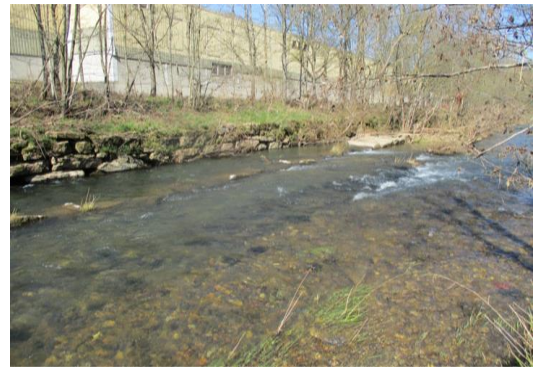
Foto: Detail

Geschiebe	voll durchgängig (Kl. 1)
Schwabstoffe	voll durchgängig (Kl. 1)
Morphodynamik	Standort teilweise beeinträchtigt (Klasse 3)
Gesamtbewertung Sedimente	2

Anmerkung	Nur Auswirkungen auf Morphodynamik
-----------	------------------------------------
