Bauwerk (ID): 013_0094_QBW_01

Gewässer: Attert

Identifikation und Lage

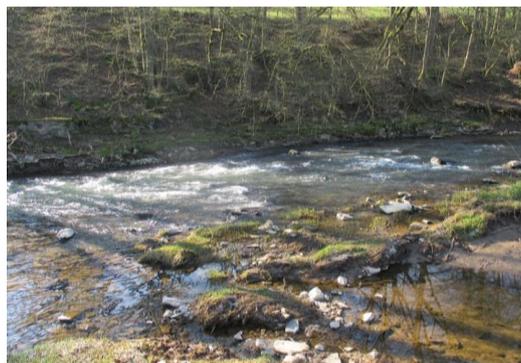
Foto: Übersicht

Bauwerkstyp	Raue Gleite
Funktion	Sonstiges
Funktion (sonstiges)	Keine Funktion erkennbar.
Material	Stein
Zustand	baufällig
Fallhöhe [m]	0,00
Rückstau [m]	100-200 m
Unterwasser-Tiefe [m]	ausreichend
Wanderweg-Tiefe (Minimum) [m]	0,10
Fischschutz Rechen (nur WKA)	keine WKA keine WKA

Anmerkung	Rückstau nicht unerheblich
-----------	----------------------------

LuxMaPro-ID	-
Maßnahmentyp	-
Maßnahmenbeschreibung	kein Maßnahmenbedarf

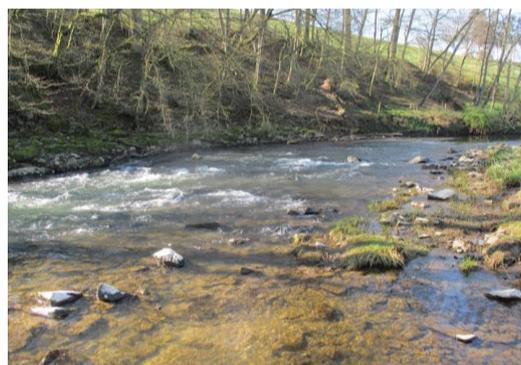
Foto: Detail

Geschiebe	temporär/leicht eingeschränkt (Klasse 2)
Schwabstoffe	temporär/leicht eingeschränkt (Klasse 2)
Morphodynamik	Standort teilweise beeinträchtigt (Klasse 3)
Gesamtbewertung Sedimente	2
