Bauwerk (ID): 355_0040_QBW_02

Gewässer: Roudbaach

Identifikation und Lage

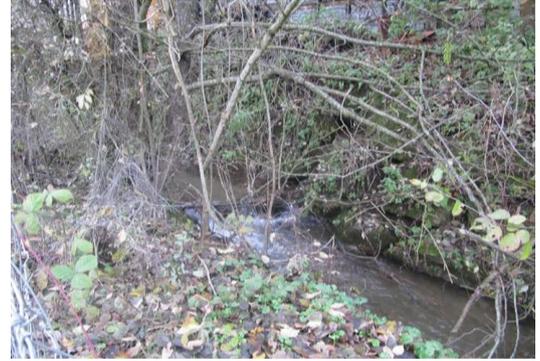
Foto: Übersicht

Bauwerkstyp	Absturz
Funktion	Sohlsicherung
Funktion (sonstiges)	-
Material	Stein
Zustand	intakt
Fallhöhe [m]	0,30
Rückstau [m]	kein
Unterwasser-Tiefe [m]	ausreichend
Wanderweg-Tiefe (Minimum) [m]	0,00
Fischschutz Rechen (nur WKA)	keine WKA nein

LuxMaPro-ID	-
Maßnahmentyp	-
Maßnahmenbeschreibung	kein Maßnahmenbedarf

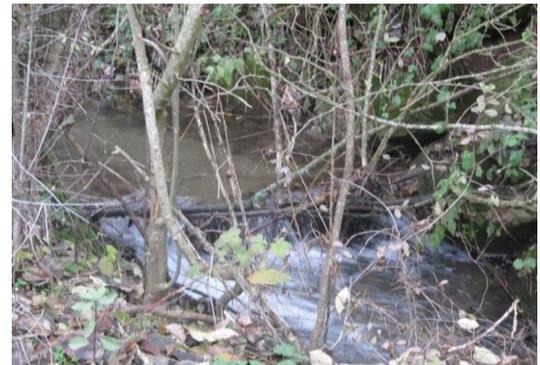
Foto: Detail

aufwärts	eingeschränkt durchgängig (Klasse 3)
abwärts	durchgängig (Klasse 1)
Gesamtbewertung Fische	Klasse 2

Geschiebe	voll durchgängig (Kl. 1)
Schwabstoffe	voll durchgängig (Kl. 1)
Morphodynamik	Bauwerksbereich beeinträchtigt (Klasse 2)
Gesamtbewertung Sedimente	1
