Bauwerk (ID): 355_0046_QBW_01

Gewässer: Roudbaach

OWK: VI-7.1

Identifikation und Lage

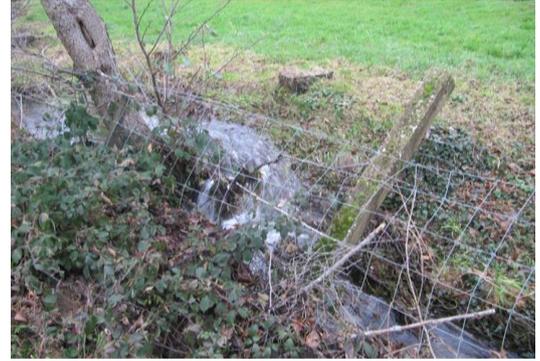
Foto: Übersicht

Bauwerkstyp	Absturz
Funktion	Sohlsicherung
Funktion (sonstiges)	-
Material	Stein
Zustand	intakt
Fallhöhe [m]	0,30
Rückstau [m]	<20 m
Unterwasser-Tiefe [m]	ausreichend
Wanderweg-Tiefe (Minimum) [m]	0,00
Fischschutz Rechen (nur WKA)	nein nein

aufwärts	eingeschränkt durchgängig (Klasse 3)
abwärts	durchgängig (Klasse 1)
Gesamtbewertung Fische	Klasse 2

Geschiebe	voll durchgängig (Kl. 1)
Schwebstoffe	voll durchgängig (Kl. 1)
Morphodynamik	Bauwerksbereich beeinträchtigt (Klasse 2)
Gesamtbewertung Sedimente	1

Gesamtbewertung Durchgängigkeit: 2

LuxMaPro-ID	-
Maßnahmentyp	-
Maßnahmenbeschreibung	kein Maßnahmenbedarf
