Bauwerk (ID): 355_0048_QBW_01

Gewässer: Roudbaach

OWK: VI-7.1

Identifikation und Lage

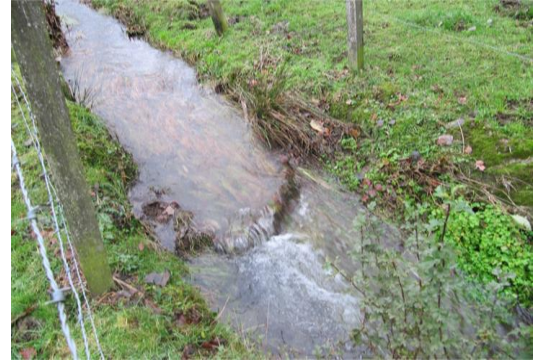
Foto: Übersicht

Bauwerkstyp	Grundschwelle
Funktion	Sohlsicherung
Funktion (sonstiges)	-
Material	Holz
Zustand	intakt
Fallhöhe [m]	0,10
Rückstau [m]	kein
Unterwasser-Tiefe [m]	ausreichend
Wanderweg-Tiefe (Minimum) [m]	0,05
Fischschutz Rechen (nur WKA)	nein nein

aufwärts	eingeschränkt durchgängig (Klasse 3)
abwärts	durchgängig (Klasse 1)
Gesamtbewertung Fische	Klasse 2

Geschiebe	voll durchgängig (Kl. 1)
Schwebstoffe	voll durchgängig (Kl. 1)
Morphodynamik	Bauwerksbereich beeinträchtigt (Klasse 2)
Gesamtbewertung Sedimente	1

Gesamtbewertung Durchgängigkeit: 2

LuxMaPro-ID	-
Maßnahmentyp	-
Maßnahmenbeschreibung	kein Maßnahmenbedarf
