Bauwerk (ID): 359_0016_QBW_01

Gewässer: Roudbaach

OWK: VI-7.1

Identifikation und Lage

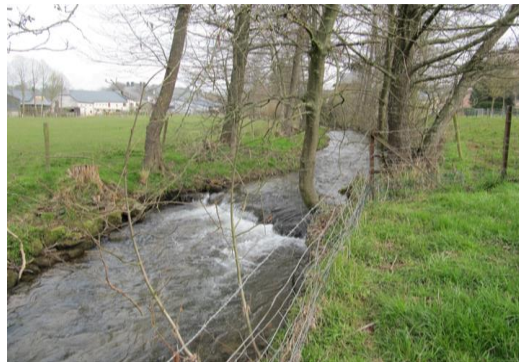
Foto: Übersicht

Bauwerkstyp	Absturz
Funktion	Sohlsicherung
Funktion (sonstiges)	-
Material	Stein
Zustand	intakt
Fallhöhe [m]	0,25
Rückstau [m]	kein
Unterwasser-Tiefe [m]	ausreichend
Wanderweg-Tiefe (Minimum) [m]	0,10
Fischschutz Rechen (nur WKA)	keine WKA keine WKA

aufwärts	eingeschränkt durchgängig (Klasse 3)
abwärts	durchgängig (Klasse 1)
Gesamtbewertung Fische	Klasse 2

Geschiebe	voll durchgängig (Kl. 1)
Schwabstoffe	voll durchgängig (Kl. 1)
Morphodynamik	Standort teilweise beeinträchtigt (Klasse 3)
Gesamtbewertung Sedimente	2

Gesamtbewertung Durchgängigkeit: 2

LuxMaPro-ID	-
Maßnahmentyp	-
Maßnahmenbeschreibung	kein Maßnahmenbedarf
