Bauwerk (ID): 360\_0023\_QBW\_01

Gewässer: Bëschruederbaach

**Identifikation und Lage**

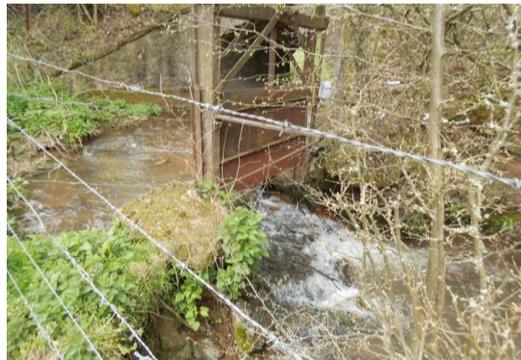
**Foto: Übersicht**

Bauwerkstyp	Schütz*
Funktion	Hochwasserschutz
Funktion (sonstiges)	-
Material	Metall
Zustand	baufällig
Fallhöhe [m]	0,00
Rückstau [m]	kein
Unterwasser-Tiefe [m]	ausreichend
Wanderweg-Tiefe (Minimum) [m]	0,10
Fischschutz   Rechen (nur WKA)	keine WKA   keine WKA

Anmerkung Fallhöhe nur temporär durch verkeiltes Totholz. Bei offenem Schütz durchgängig. Anscheinend außer Nutzung genom

LuxMaPro-ID	-
Maßnahmentyp	-
Maßnahmenbeschreibung	kein Maßnahmenbedarf
