Bauwerk (ID): 013_0238_QBW_01

Gewässer: Attert

OWK: VI-8.1.a

Identifikation und Lage

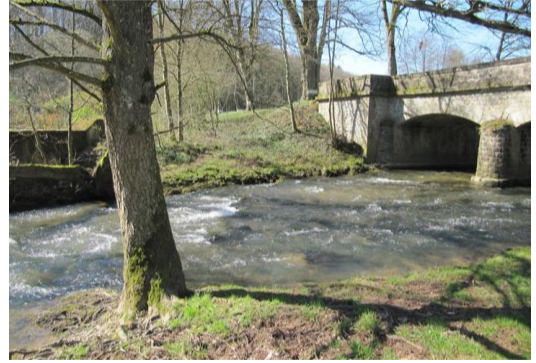
Foto: Übersicht

Bauwerkstyp	Raue Gleite
Funktion	Sohlsicherung
Funktion (sonstiges)	-
Material	Stein
Zustand	intakt
Fallhöhe [m]	0,10
Rückstau [m]	kein
Unterwasser-Tiefe [m]	ausreichend
Wanderweg-Tiefe (Minimum) [m]	0,10
Fischschutz Rechen (nur WKA)	keine WKA keine WKA

LuxMaPro-ID	-
Maßnahmentyp	-
Maßnahmenbeschreibung	kein Maßnahmenbedarf

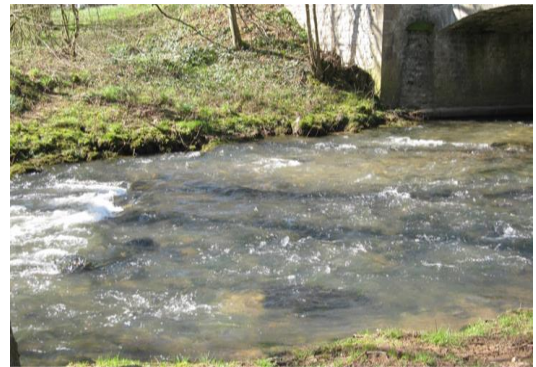
Foto: Detail

aufwärts	durchgängig (Klasse 1)
abwärts	durchgängig (Klasse 1)
Gesamtbewertung Fische	Klasse 1

Geschiebe	voll durchgängig (Kl. 1)
Schwabstoffe	voll durchgängig (Kl. 1)
Morphodynamik	Standort teilweise beeinträchtigt (Klasse 3)
Gesamtbewertung Sedimente	2
